株式会社ダイショウ横浜支店

TPMサークル 雑草魂

テーマ 誰もが分かる使い易く安全な倉庫で『誤処理・誤搬入ゼロ』

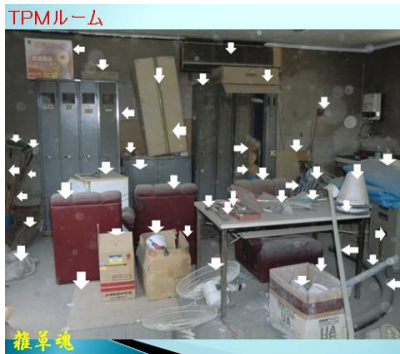
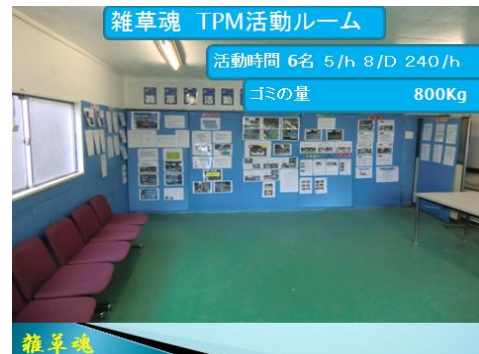
活動ルーム(ステップ0)

TPM活動をするにあたり、活動拠点として使用されていない建屋を、お借りすることになりました。TPMの自主保全活動は、全員未経験のため、練習でステップ0として不要物にエフ付けをして、初期清掃を開始しました。不要物を撤去すると室内の汚れや傷みが目立ち始めた為、床を水洗いし壁を張り替え、天井・壁・床・のペンキを塗り替えました。1日6名で5時間・240時間掛け、TPMルームが完成しました。

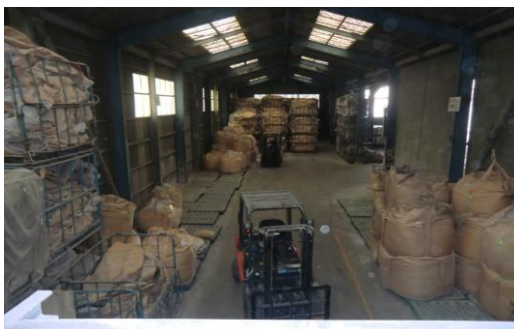
活動場所

B-18規格外品置き場とは搬入されてきた規格外品を私達が、管理・処理をする場所で規格外専用倉庫です。

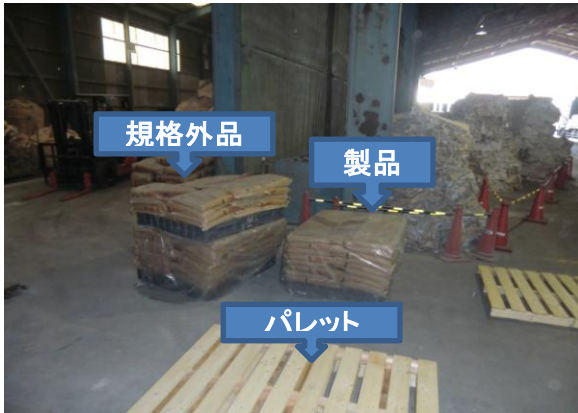
現状把握

アルミナ規格外品を搬入する為、
他の企業さんも多く出入りしている。

アルミナ規格外品だけのはずなのに、
規格外品以外の物が搬入されている。

B-18倉庫と通路の境目が分かりづらく、
そこに搬入された物が規格外品と区別が出来ない。

出入口に物が置かれている為、
カラーコーンで区分けをしたが効果が無かった。

作業工程が悪くチョコ停が起こり効率が上がらず
間違いを犯してしまう。

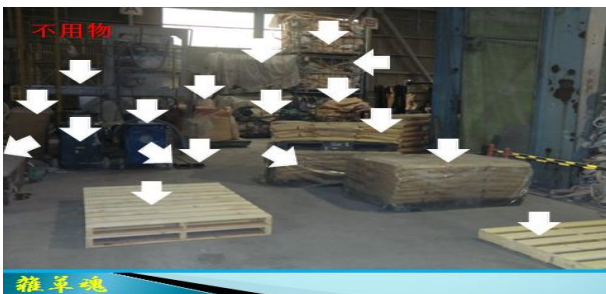
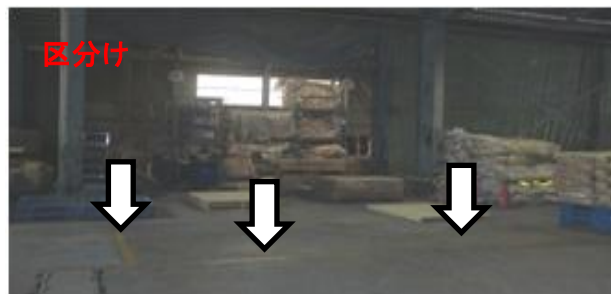
第1ステップ 初期清掃

清掃を開始すると様々なゴミや不要物が出てきました。
ゴミ・不要物を撤去すると、B-18倉庫の出入口・区分けラインが細く
汚れや削れていて見えなくなっていました。
その為、出入口に製品やパレット等が置かれているので不具合箇所として
出入口全体にエフ付け作業をしました。

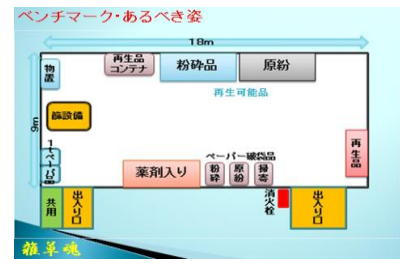
初期清掃後、発生源困難個所対策としてB-18倉庫の現状を理解する為ブレインストーミングをし各自自由に気がついた事を付箋に書きボードに張り付け、まとめた結果問題点を誤処理・破袋品処理・乱雑・知識の4点にまとめました。

フィッシュボーンチャートを活用しブレインストーミングで集約した4つの特性に与える要因の中で赤枠で囲った内容が重要との結論に至りました。

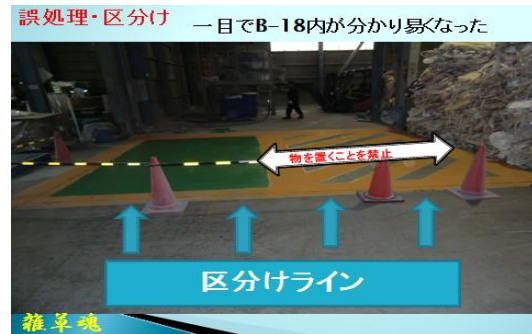
要因の中の誤処理で重要視された区分けラインです。区分けラインが細く汚れて見えにくい為、2カ所ある出入口に規格外品以外の物が置かれている事が多くありました。早急に復元する必要がありました。

復元作業と共に改善をしラインを太く強調させゼブラゾーンを設けB-18倉庫の出入口を分かりやすくしました。

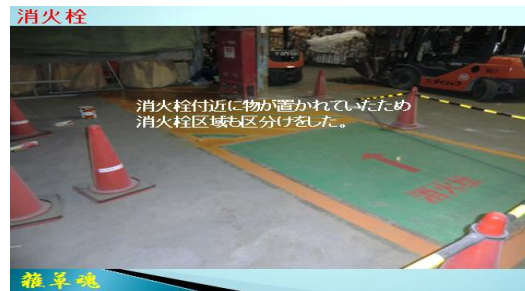
もう一カ所の出入口には消火栓があるが、その前に物が置かれている事がありました。その為、消火栓付近の区分け作業も取り入れた事により消火栓前に物が置かれる事が無くなり、防災の観点からも安全を確保する事が出来ました。

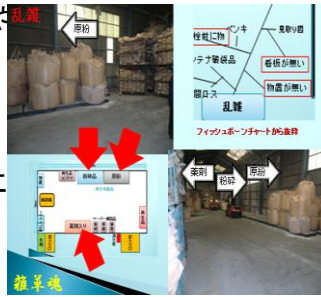
乱雑

要因の乱雑として、アルミナ規格外品置き場がうやむやだった為、仕分け作業に時間を取られていました。アルミナ規格外品を搬入者が種別出来るように『原粉・粉碎・薬剤入』の各置き場に看板を設置、分かりやすくした。

看板設置
搬入シミュレーションをした。フォークリフトのマストで看板が見え難かった。看板を増設し高さを調節した。

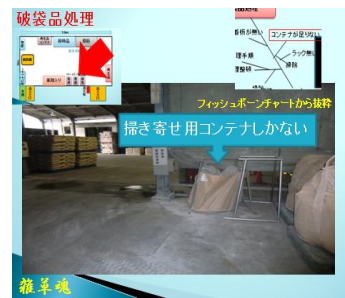
破袋品処理

要因の破袋品処理として、破袋品処理は掃き寄せ品として産廃処理していましたが、コンテナを3つに増設し区分けした事により産廃処理される規格外品の量を減らし、再生可能として扱われる規格外品の量を増やす事が出来ました。

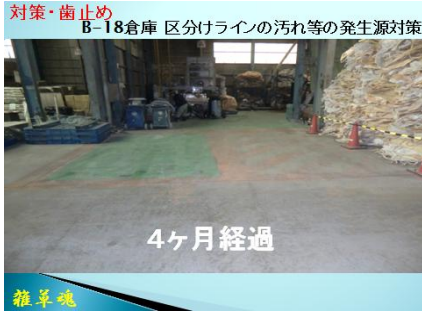
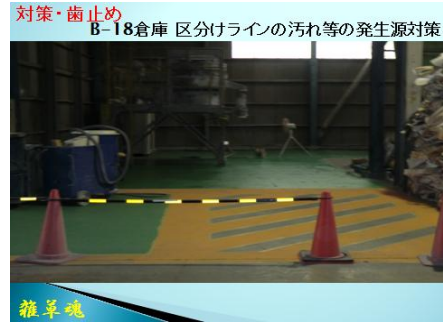
検証

B-18倉庫の区分けラインがフォークリフトのタイヤ等の摩耗・汚れで、どれくらいの期間でラインが見えなくなるか検証した結果、約4カ月でラインが汚れて見えなくなる事が判明しました。

4カ月に1度ラインの塗り直しをする事に定め仮基準書の作成に取り掛かりました。

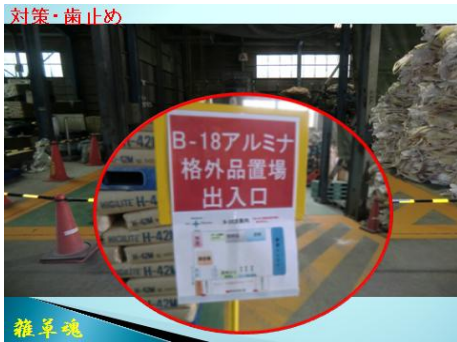
又、ラインが汚れて見えなくなっても、B-18倉庫の出入口が分かるように立て看板を設置しました。

現在では、硬化剤入りのペンキを使用し汚れが以前より目立たなくなってきました。
